グリストラップ改善装置の改良（主に動物油脂の酸化）に関する研究

「環境、測定・分析技術」

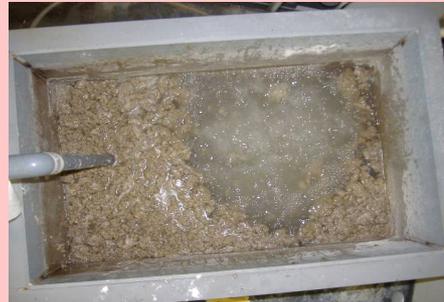
改良前(モデルグリストラップ)

大量の愉快が浮いており、曝気による泡の部分のみ水面が見えている。油塊の間から染み出している水は茶褐色に変色している。

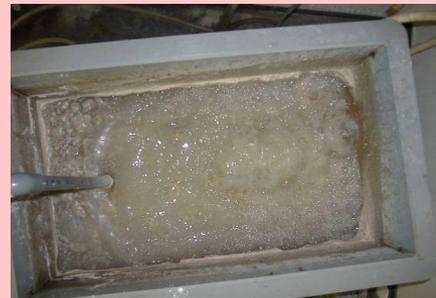
改良後(モデルグリストラップ)

油塊は目に見えて減っている。水は概ね白濁している。
